福島空港公園 エアフロントエリア放射線測定箇所

福島空港公園
エアフロントエリア放射線測定結果
測定器日立アロカで計測
12/10・1/11
測定箇所……地表面より1cm、50cm、1m、を計測
単位 $\mu\text{sv/h}$

平成30年1月

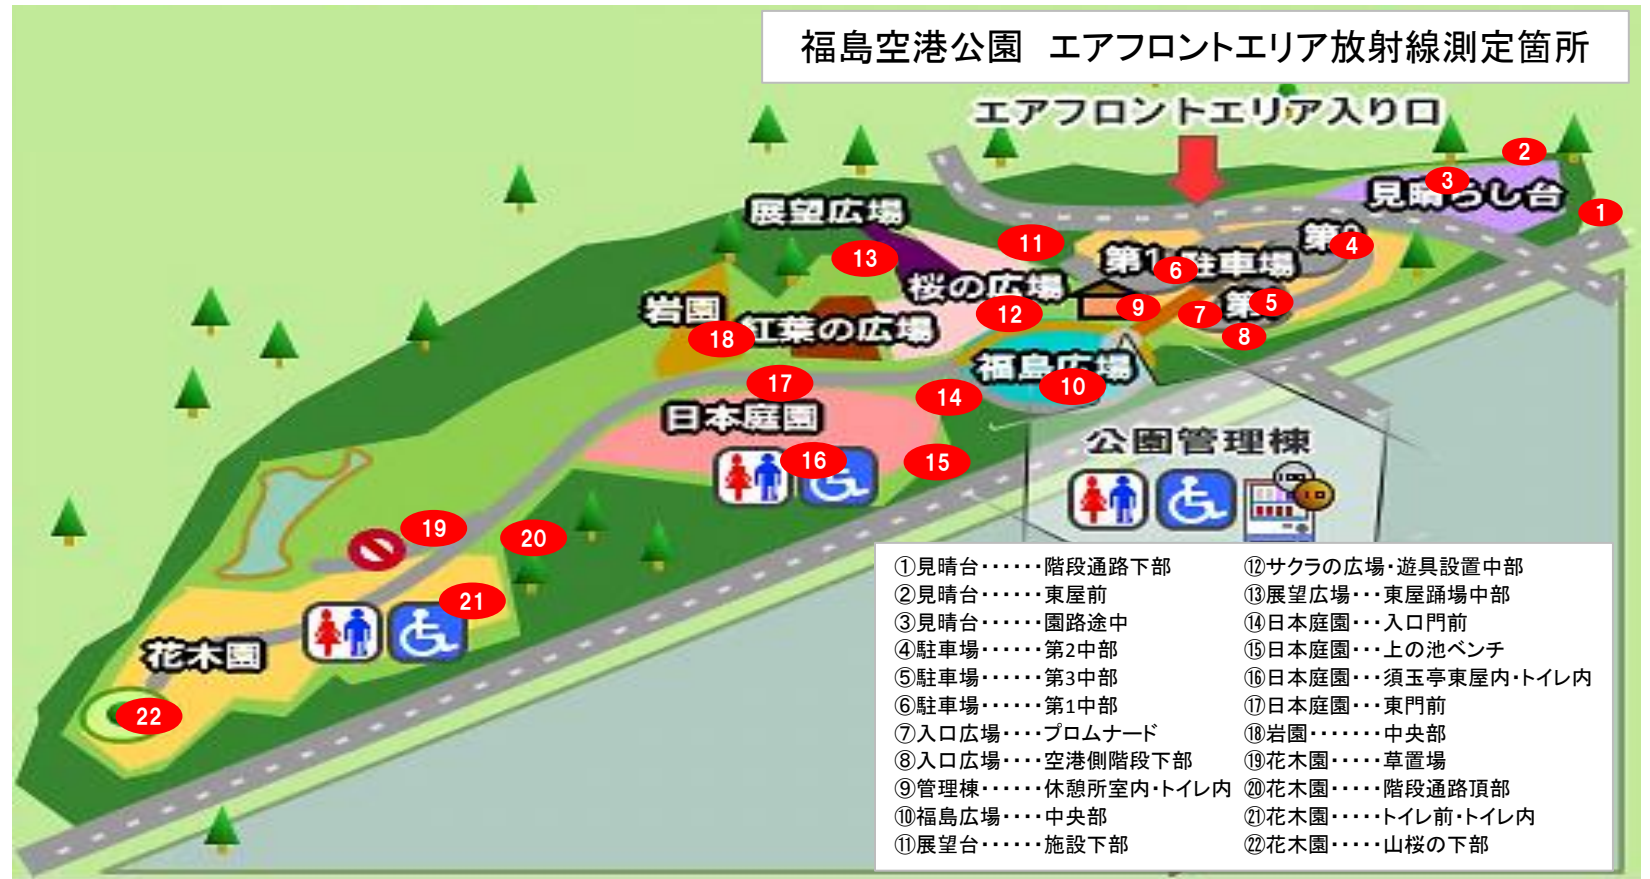
No	施設名	測定場所	測定高(cm)	測定値		No	施設名	測定場所	測定高(cm)	測定値		No	施設名	測定場所	測定高(cm)	測定値	
				12月	1月					12月	1月					12月	1月
1	見晴台	階段通路下部	1	0.11	0.10	8	入口広場	空港側階段下部	1	0.08	0.07	14	日本庭園	入口門前	1	0.08	0.08
			50	0.11	0.10				50	0.07	0.06				50	0.07	0.07
			100	0.11	0.10				100	0.08	0.06				100	0.07	0.07
2	見晴台	東屋前	1	0.08	0.07	9	管理棟	休憩所室内	1	0.07	0.07	15	日本庭園	上の池ベンチ	1	0.09	0.09
			50	0.09	0.07				50	0.06	0.06				50	0.08	0.08
			100	0.08	0.07				100	0.07	0.06				100	0.08	0.07
3	見晴台	園路途中	1	0.07	0.07	16	日本庭園	須玉亭東屋中部	1	0.08	0.09	21	花木園	トイレ前	1	0.06	0.07
			50	0.08	0.08				50	0.08	0.09				50	0.08	0.08
			100	0.08	0.07				100	0.08	0.09				100	0.08	0.07
4	駐車場	第2	1	0.10	0.08	10	福島広場	中央部	1	0.08	0.07	22	花木園	トイレ内	1	0.07	0.06
			50	0.10	0.09				50	0.08	0.08				50	0.07	0.07
			100	0.09	0.09				100	0.08	0.08				100	0.07	0.08
5	駐車場	第3	1	0.10	0.08	11	展望台	展望施設下部	1	0.08	0.09	17	日本庭園	東側門前	1	0.09	0.09
			50	0.09	0.09				50	0.08	0.09				50	0.09	0.09

100	0.08	0.08				100	0.08	0.07				100	0.08	0.09
6	駐車場	第1	1	0.09	0.08	12	サクラの広場	遊具施設中部	1	0.08	0.07	18	岩園	中央部	1	0.09	0.09
			50	0.09	0.08				50	0.07	0.06				50	0.09	0.09
			100	0.09	0.08				100	0.06	0.07				100	0.08	0.08
7	入口広場	プロムナード	1	0.05	0.05	13	展望広場	東屋踊場中部	1	0.07	0.07	19	花木園	草置場	1	0.08	0.08
			50	0.07	0.06				50	0.07	0.07				50	0.08	0.08
			100	0.06	0.06				100	0.06	0.06				100	0.08	0.08

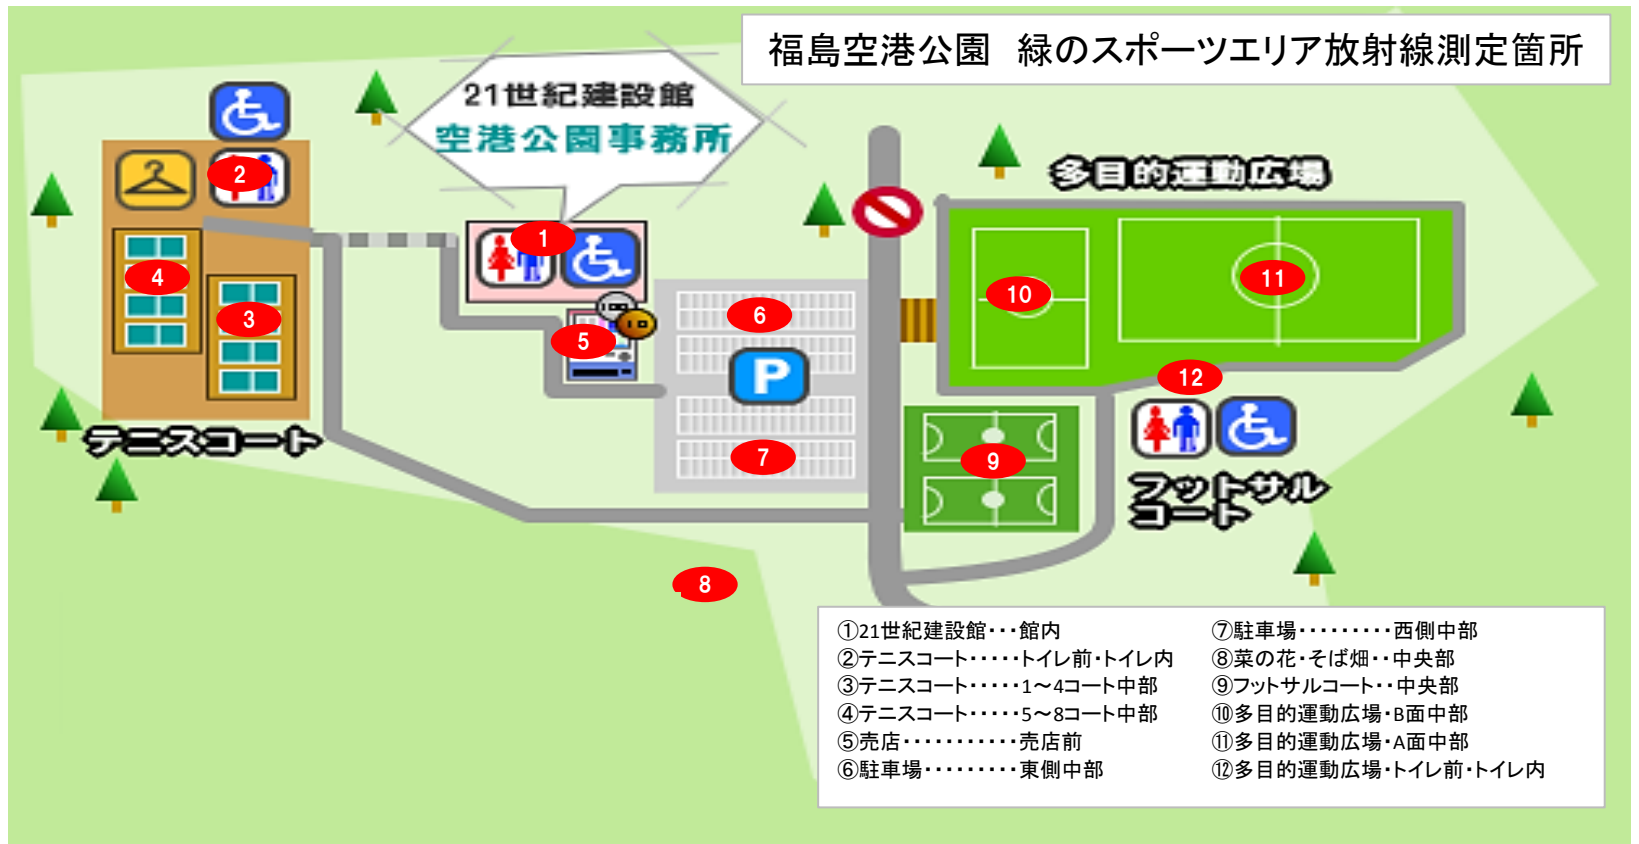
福島空港公園 緑のスポーツエリア放射線測定箇所

福島空港公園
緑のスポーツエリア放射線測定結果

12/16・1/14

測定箇所・・・地表面より1cm、50cm、1m、を計測
単位 $\mu\text{sv/h}$

No	施設名	測定場所	測定高(cm)	測定値		No	施設名	測定場所	測定高(cm)	測定値		No	施設名	測定場所	測定高(cm)	測定値		
				12月	1月					12月	1月					12月	1月	
1	21世紀建設館	館内	1	0.08	0.07	6	駐車場	東側中部	1	0.09	0.09	12	多目的運動広場	トイレ前	1	0.09	0.09	
			50	0.07	0.07				50	0.09	0.09				50	0.08	0.08	
			100	0.06	0.07				100	0.08	0.08				100	0.08	0.07	
2	テニスコート	トイレ前	1	0.08	0.07	7	駐車場	西側中部	1	0.09	0.10			多目的運動広場	トイレ内	1	0.09	0.09
			50	0.07	0.07				50	0.08	0.09					50	0.08	0.09
			100	0.06	0.06				100	0.08	0.09					100	0.08	0.08
3		テニスコート	1~4番コート中部	1	0.08	0.10	8	菜の花・そば畑	中央部	1	0.10	0.09	9	フットサルコート	中央部	1	0.08	0.07
				50	0.08	0.09				50	0.08	0.08				50	0.07	0.06
				100	0.07	0.08				100	0.07	0.08				100	0.07	0.06
4	テニスコート	5~8番コート中部	1	0.07	0.07	9	フットサルコート	中央部	1	0.08	0.07	10	多目的運動広場	B面中部	1	0.08	0.07	
			50	0.07	0.06				50	0.07	0.06				50	0.07	0.06	
			100	0.07	0.06				100	0.07	0.06				100	0.06	0.06	
5	売店	売店前	1	0.10	0.10	8	菜の花・そば畑	中央部	1	0.10	0.09	11	多目的運動広場	A面中部	1	0.07	0.08	
			50	0.10	0.10				50	0.08	0.08				50	0.06	0.07

100	0.09	0.08				100	0.07	0.06				100	0.07	0.06

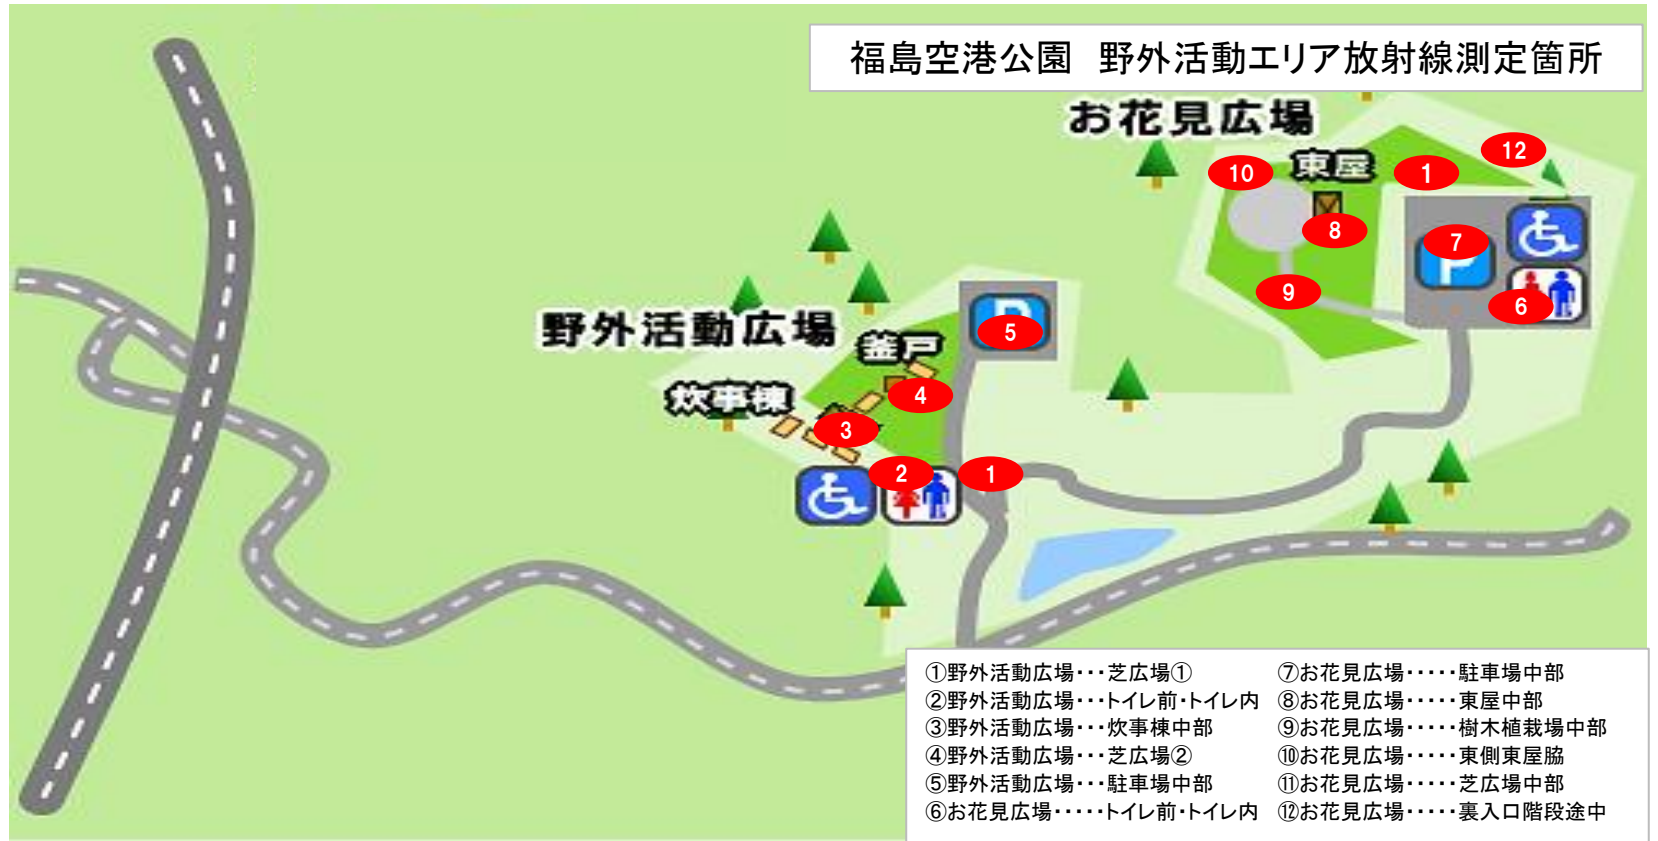
福島空港公園 野外活動エリア放射線測定箇所

福島空港公園
 野外活動エリア放射線測定結果
 測定器日立アロカで計測
 12/16・1/17

測定箇所・・・地表面より1cm、50cm、1m、を計測
 単位 $\mu\text{sv/h}$

No	施設名	測定場所	測定高(cm)	測定値		No	施設名	測定場所	測定高(cm)	測定値		No	施設名	測定場所	測定高(cm)	測定値	
				12月	1月					12月	1月					12月	1月
1	野外活動広場	芝広場①	1	0.11	0.09	6	お花見広場	トイレ前	1	0.10	0.11	11	お花見広場	芝広場	1	0.10	0.10
			50	0.11	0.09				50	0.09	0.10				50	0.10	0.10
			100	0.10	0.08				100	0.09	0.09				100	0.09	0.09
2	野外活動広場	トイレ前	1	0.11	0.12	7	お花見広場	駐車場中部	1	0.09	0.09	12	お花見広場	裏入口階段途中	1	0.15	0.15
			50	0.11	0.11				50	0.09	0.08				50	0.13	0.14
			100	0.10	0.10				100	0.08	0.07				100	0.11	0.10
3	野外活動広場	炊事棟内部	1	0.10	0.09	8	お花見広場	東屋内部	1	0.10	0.11	9	お花見広場	樹木植栽場中部	1	0.10	0.09
			50	0.11	0.09				50	0.10	0.10				50	0.09	0.09
			100	0.10	0.09				100	0.09	0.10				100	0.09	0.07
4	野外活動広場	芝広場②	1	0.12	0.11	9	お花見広場	樹木植栽場中部	1	0.10	0.09	10	お花見広場	東側東屋脇	1	0.09	0.09
			50	0.11	0.11				50	0.09	0.09				50	0.09	0.09
			100	0.11	0.10				100	0.09	0.07				100	0.08	0.08
5	野外活動広場	駐車場中部	1	0.11	0.09	10	お花見広場	東側東屋脇	1	0.09	0.09	10	お花見広場	東側東屋脇	1	0.09	0.09
			50	0.10	0.09				50	0.09	0.09				50	0.09	0.09

100	0.10	0.08				100	0.08	0.08				100	0.08	0.08
