# 福島空港公園 エアフロントエリア放射線測定箇所

福島空港公園  
エアフロントエリア放射線測定結果  
測定器日立アロカで計測  
1/11・2/9  
測定箇所……地表面より1cm、50cm、1m、を計測  
単位  $\mu\text{sv/h}$

平成30年2月

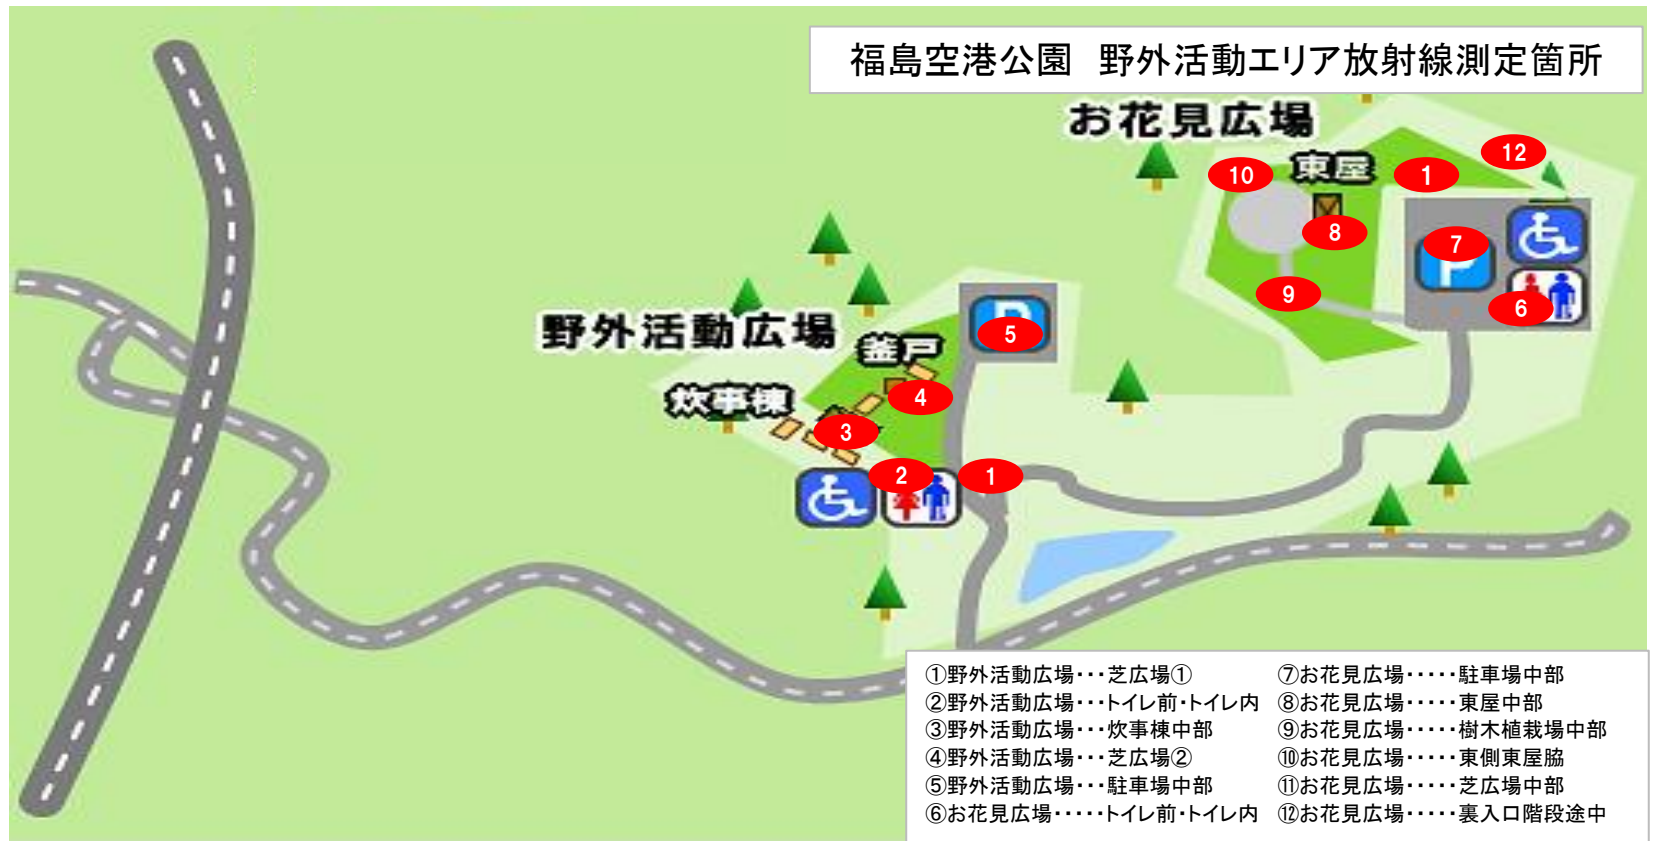
福島空港公園 野外活動エリア放射線測定箇所

福島空港公園  
 野外活動エリア放射線測定結果  
 測定器日立アロカで計測  
 1/17・2/24

測定箇所・・・地表面より1cm、50cm、1m、を計測  
 単位  $\mu\text{sv/h}$
